Ereignisdokumentation 2025

Für den Forsttechnischen Dienst für Wildbach- und Lawinenverbauung

| Übersicht – Ereignis Gschnitztal 2025..... | 28 |

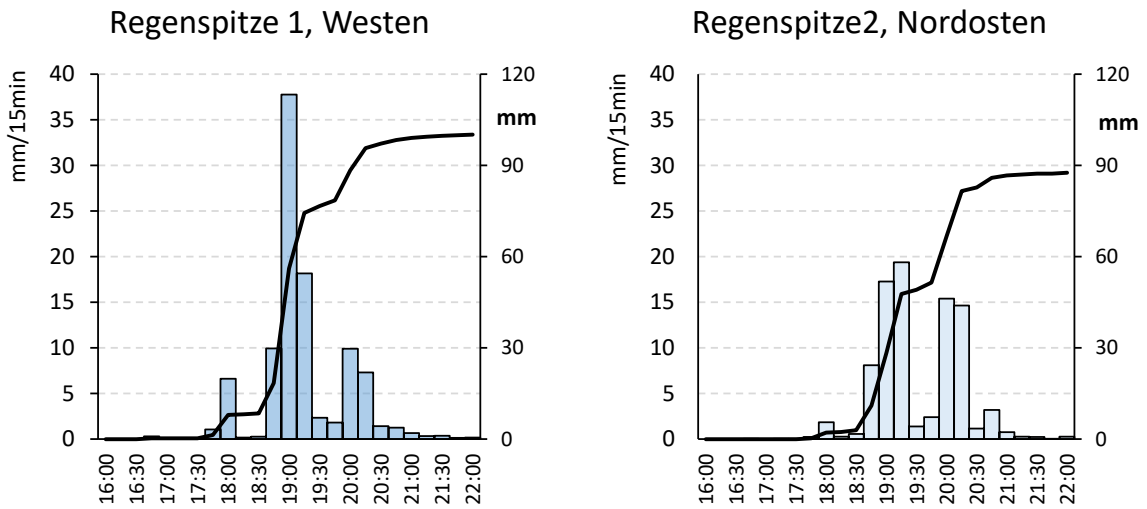
Abbildung 16: Sandesbach, zeitliche Niederschlagsverteilung, Datengrundlage INCA-Analyse (GSA) zzgl. eines 10 % Zuschlags gemäß Gutachten GSA

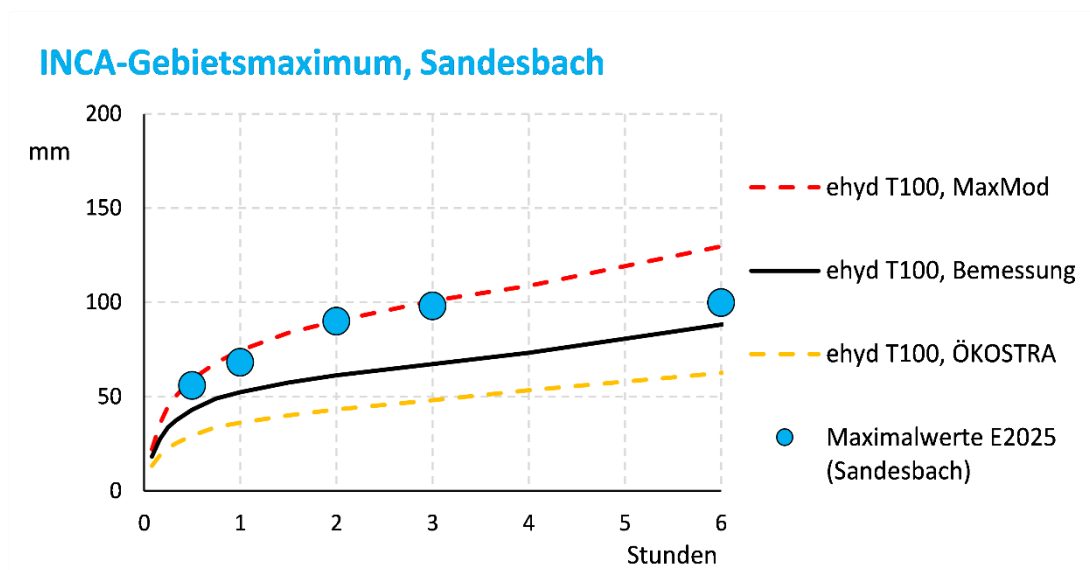
Abbildung 18: Maximale Regensummen im EZG Sandesbach während des Ereignisses im Vergleich mit den Werten des nahegelegenen eHyd-Gitterpunktes 5272

Die Zuordnung der Regenjährlichkeit erfolgte über einen Vergleich mit den Bemessungsniederschlagsdaten (eHyd-Gitterpunkt 5272). Die gemessenen Regenmengen liegen deutlich über dem 100-jährlichen Bemessungsregen (Abbildung 18). Bis zur Dauerstufe 3 Stunden decken sie sich gut mit den 100-jährlichen MaxMod-Werten (Maximierte Modellniederschläge) und liegen deutlich über dem Bemessungsniederschlag.

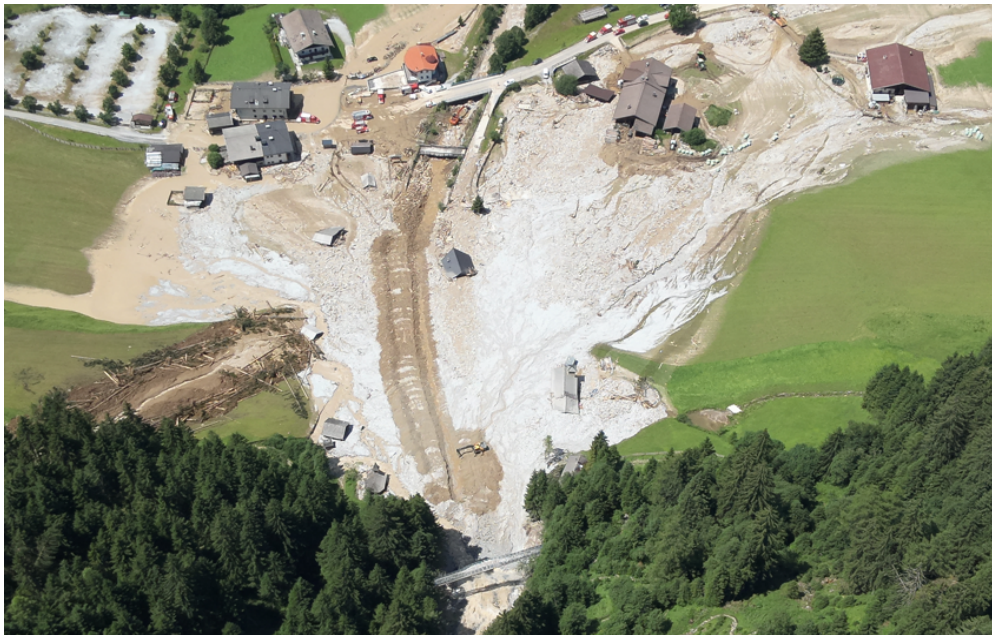
Abbildung 19: Sandesbach, Schwemmkegel mit zerstörtem Mühldorf

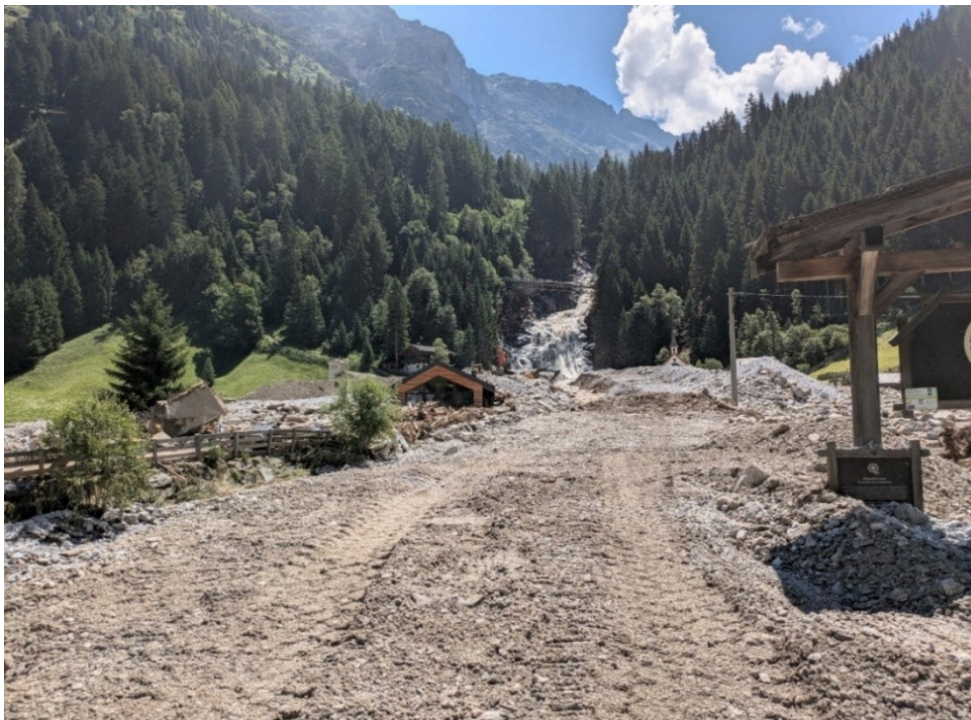
Abbildung 20: Sandesbach, Schwemmkegel mit zerstörtem Mühldorf

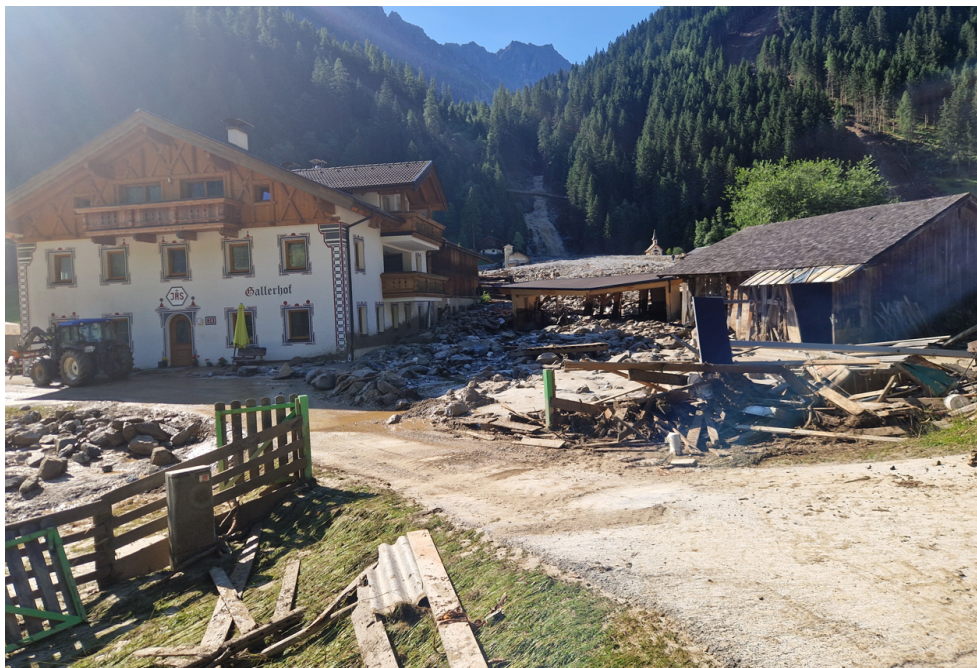
Abbildung 21: Sandesbach, stark beschädigtes Hotel und Nebengebäude

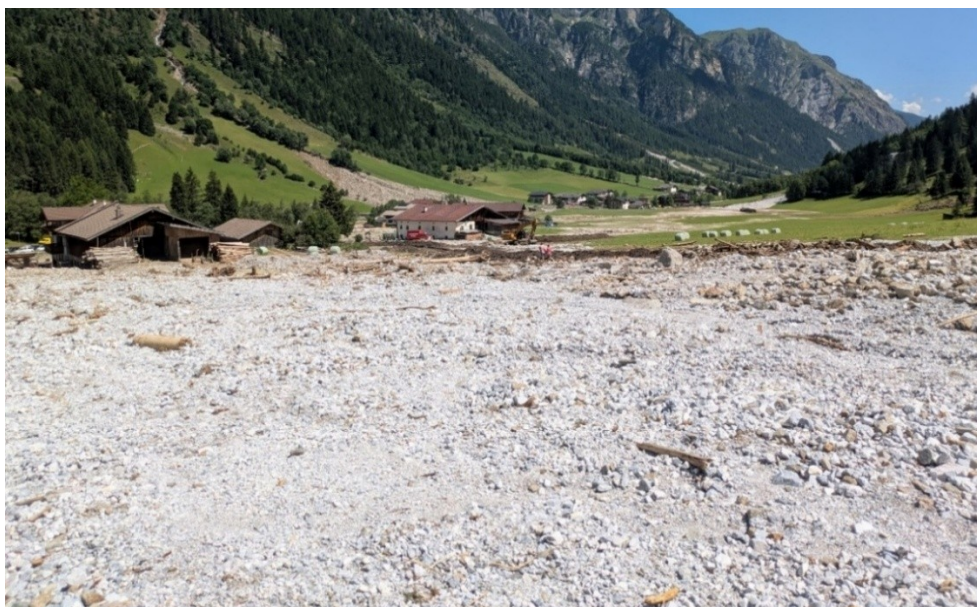
Abbildung 22: Sandesbach, Schwemmkegel, flächige Überschotterung mit Kalkgeschiebe

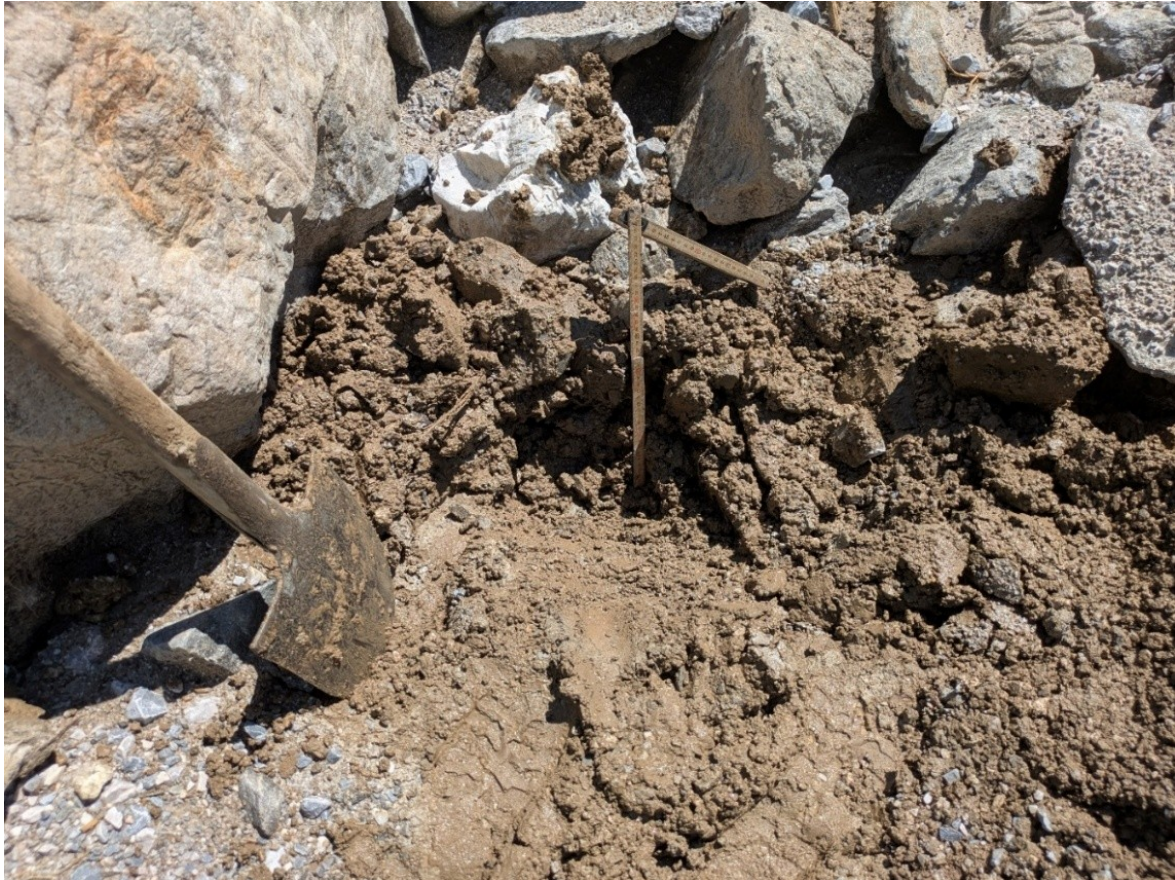
Abbildung 24: Im unteren Drittel der Murablagerung wurden Materialproben geworben

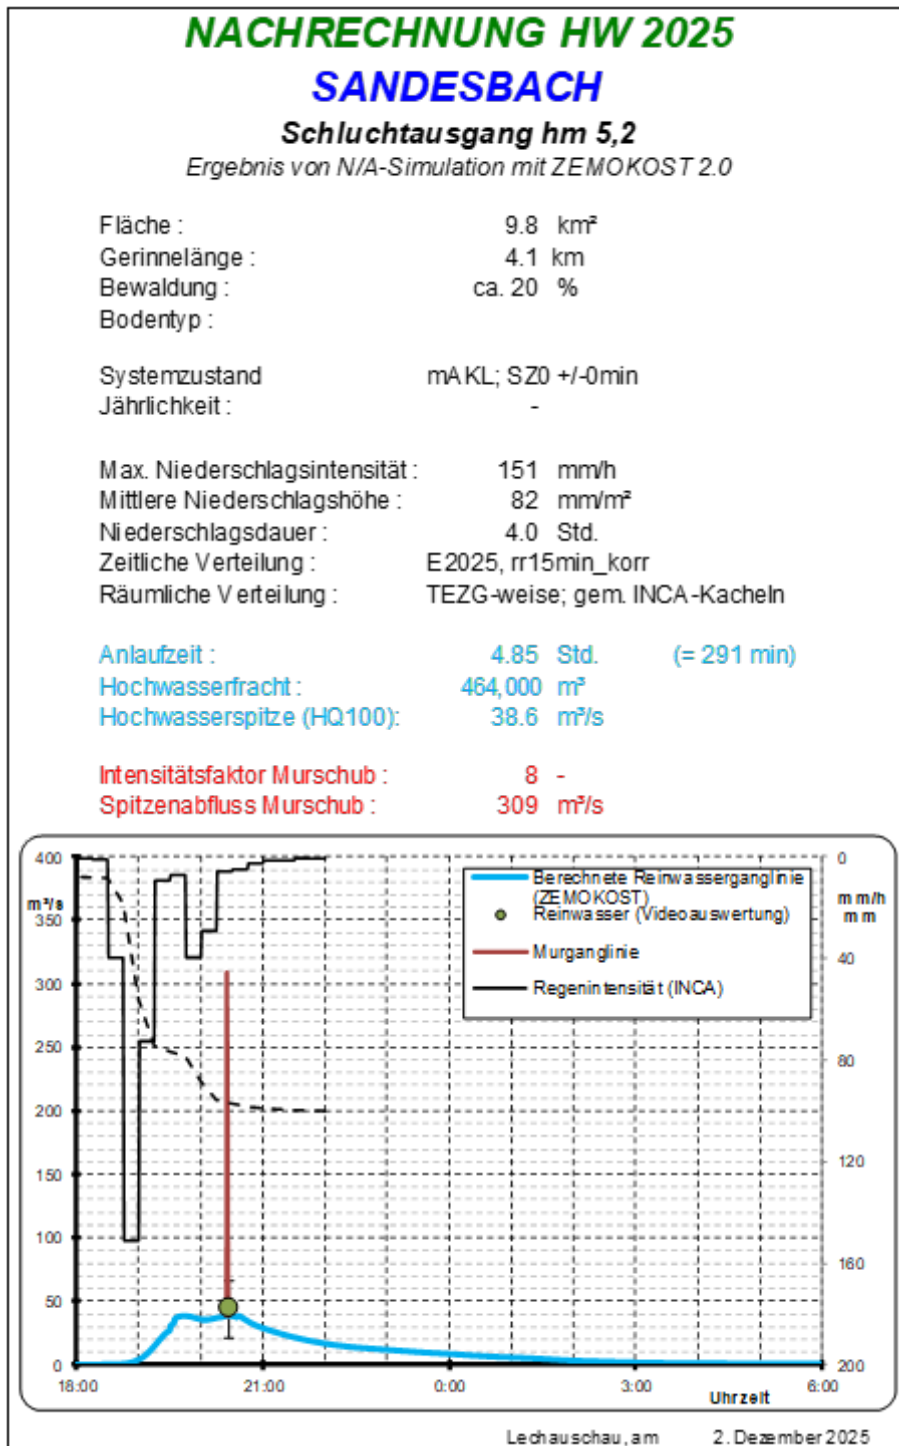
Abbildung 25: Nachrechnung der Reinwasserganglinie und der Murganglinie des Ereignisses vom 30.6.2025

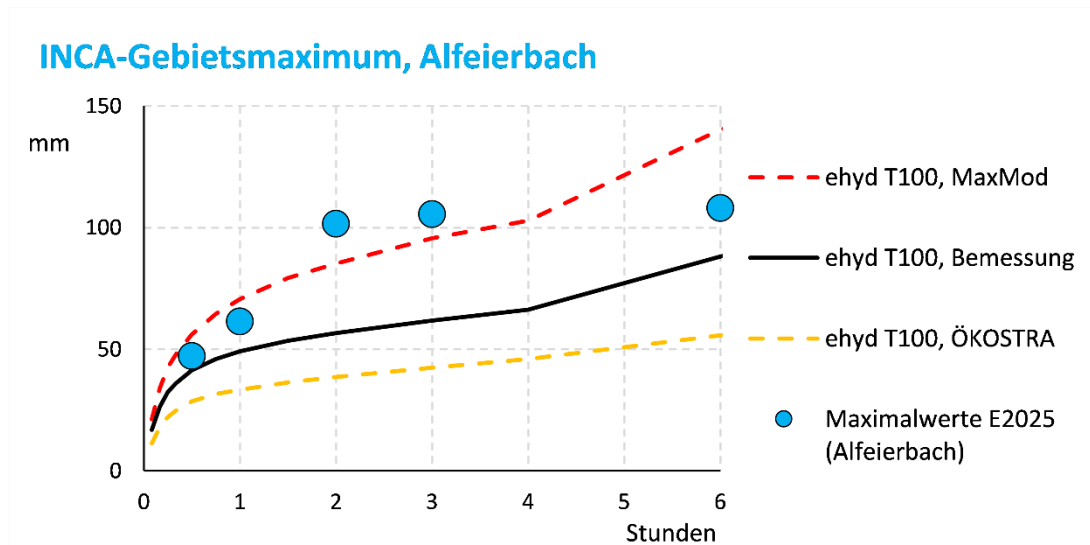
Abbildung 28: Maximale Regensummen im Einzugsgebiet Alfeierbach während des Ereignisses im Vergleich mit den Werten des nahegelegenen eHyd-Gitterpunktes 5271

Die Niederschlagsmengen im Alfeierbach überstiegen die des gegenüberliegenden Sandesbachs. Die Zuordnung der Regenjährlichkeit erfolgte wiederum über einen Vergleich mit den Bemessungsniederschlagsdaten (ehyd-Gitterpunkt 5271). Die gemessenen Regenmengen liegen deutlich über dem 100-jährlichen Bemessungsregen. Die Niederschlagsintensität der Dauerstufen 2 und 3 Stunden liegen sogar deutlich über den MaxMod-Werten (Abbildung 28), was erstaunlich ist, da die MaxMod-Werte aus Ergebnissen von Niederschlagsmodellrechnungen unter maximierten, Rand- und Anfangsbedingungen abgeleitet werden und (bisher) als „wahrscheinlich zu hoch“ angesehen werden (bzw. wurden, eHyd).

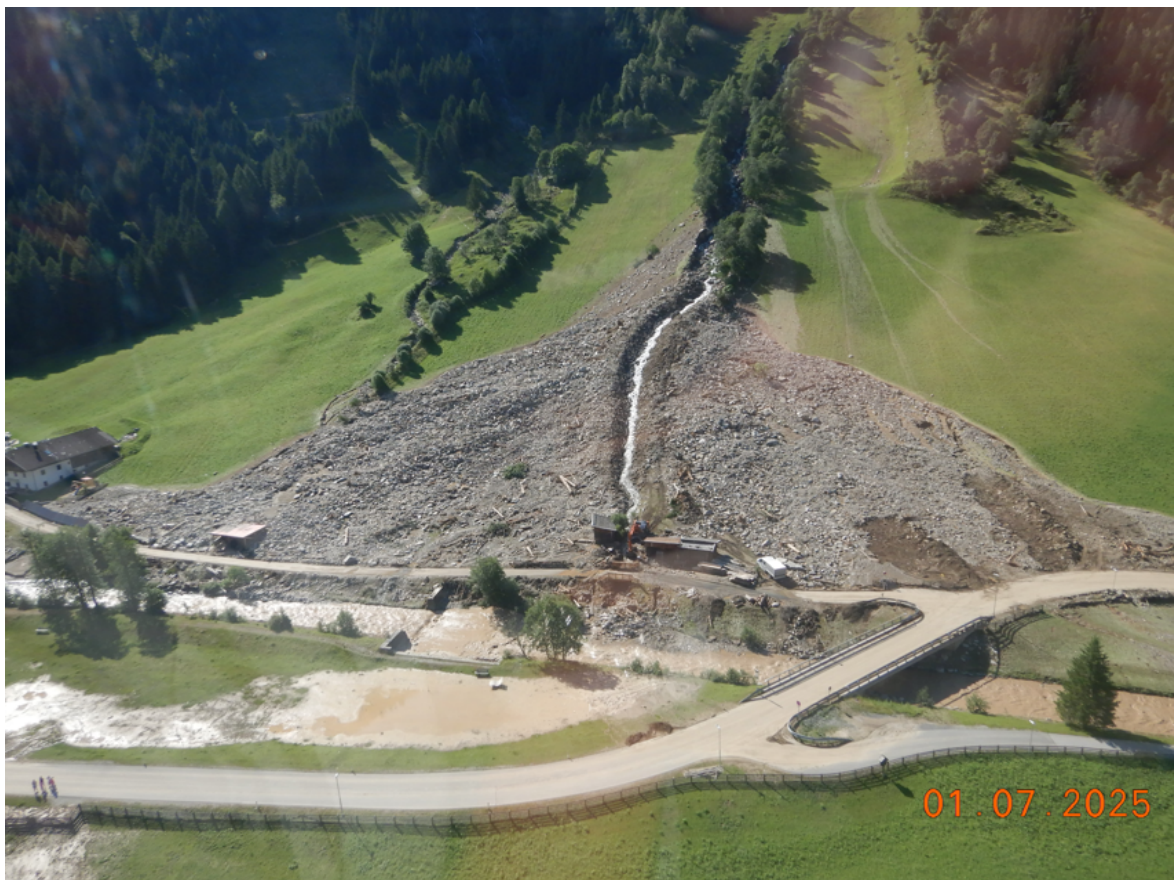
Abbildung 29: Alfeierbach, Schwemmkegel, 1.7.2025

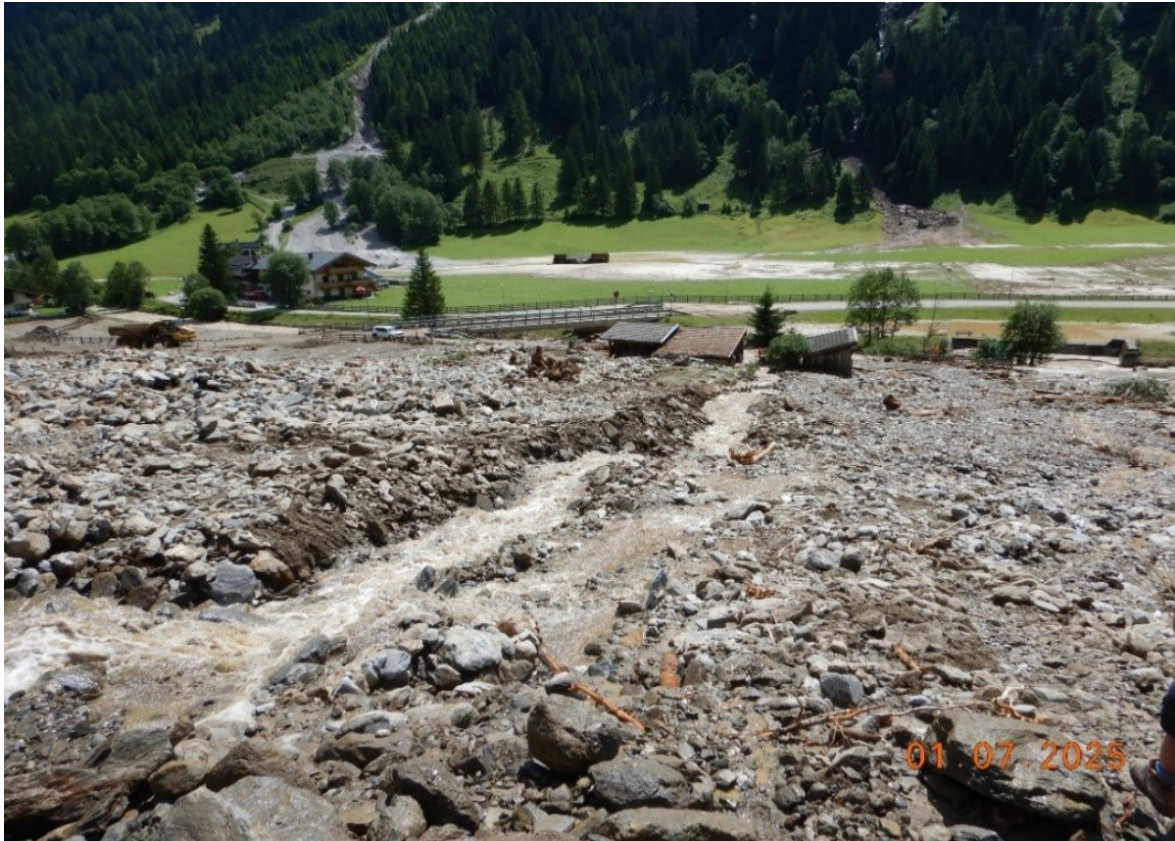
Abbildung 30: Alfeierbach, Schwemmkegel mit beschädigten Wirtschaftsgebäuden,
1.7.2025

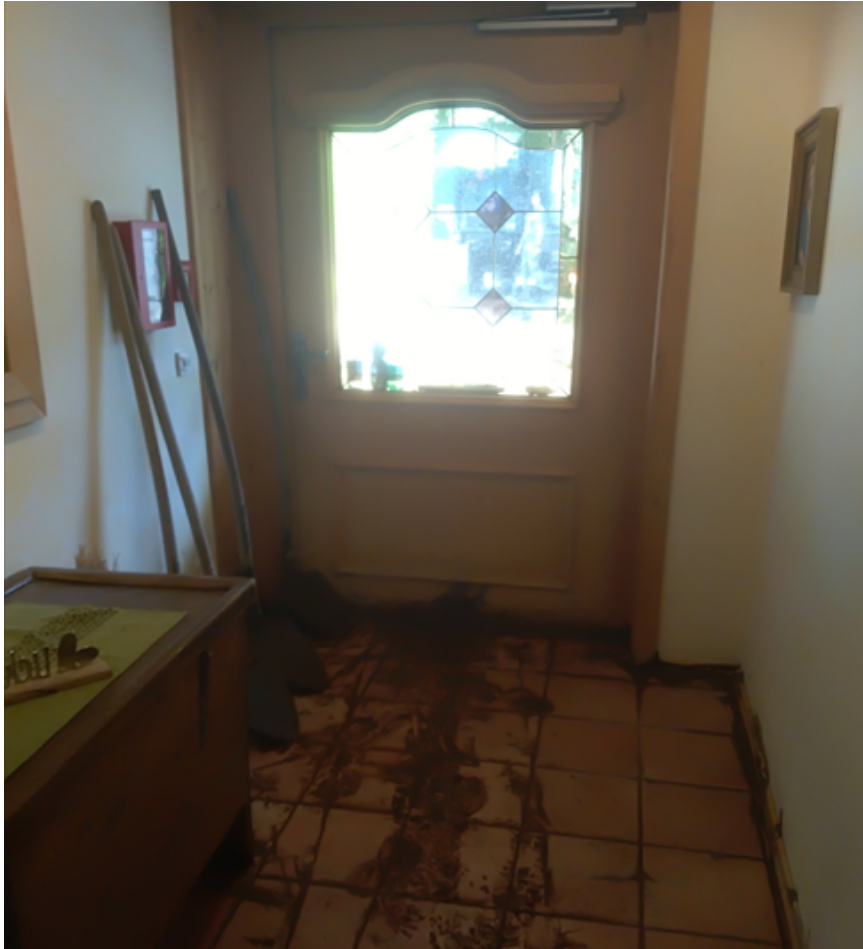
Bei der Steigquerung im Bereich Alfairalm (auf ca. 2100 m ü. A.) kam es zur Geschiebeablagerung oberhalb der dortigen, lokalen Stirnmoräne. Unterhalb dieser Steigquerung beginnt die starke Eintiefung und Grabenerosion (6–8 m). Hier wurde die Druckleitung des Wasserkraftwerks der Innsbrucker Hütte freigelegt und auch das E-Werk wurde unterspült. Auch im weiteren Grabenverlauf setzte sich die Tiefenerosion – stellenweise bis zum Fels – fort. Auch im unteren Mittellauf zwischen hm 2,5 und hm 6,0 tritt eine ausgeprägte V-förmige Eintiefung auf. Bei hm 2,0 kam es zum Ausbruch des Alfeierbachs und in der Folge zu Geschiebeablagerung am Schwemmkegel (Abbildung 29, Abbildung 30). Landwirtschaftliche Flächen, Wirtschaftsgebäude, die Landesstraße und das Hotel "Alfaier Bergheimat" waren

betroffen, im letzteren traten durch dessen Muldenlage große Schäden im Untergeschoß auf (Abbildung 31).

Abbildung 31: Alfeierbach, Schäden Hotel Alfeier Bergheimat, 1.7.2025

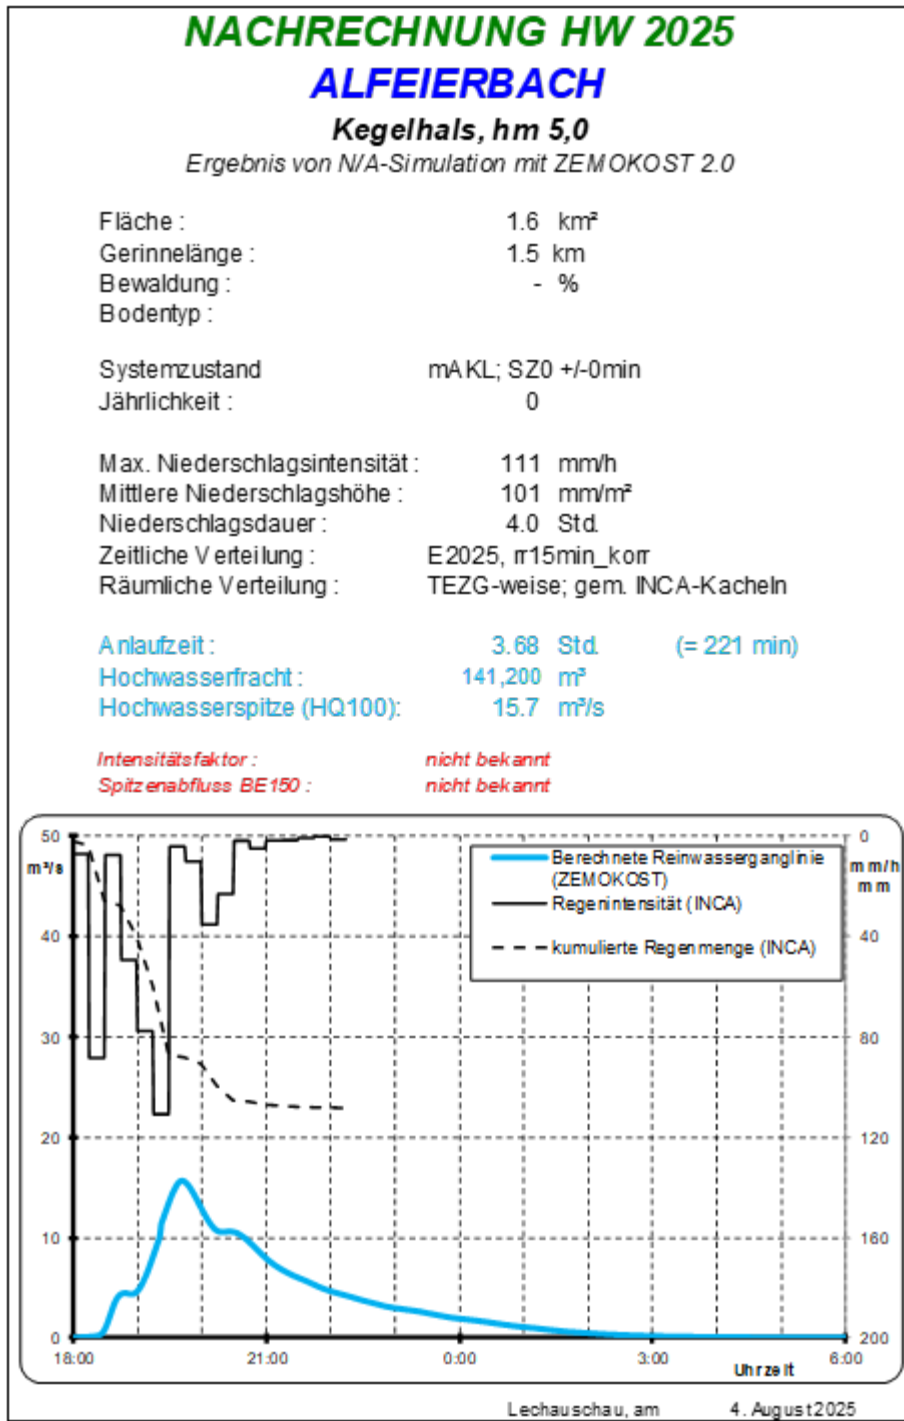
Abbildung 32: Nachrechnung der Reinwasserganglinie des Ereignisses vom 30.6.2025

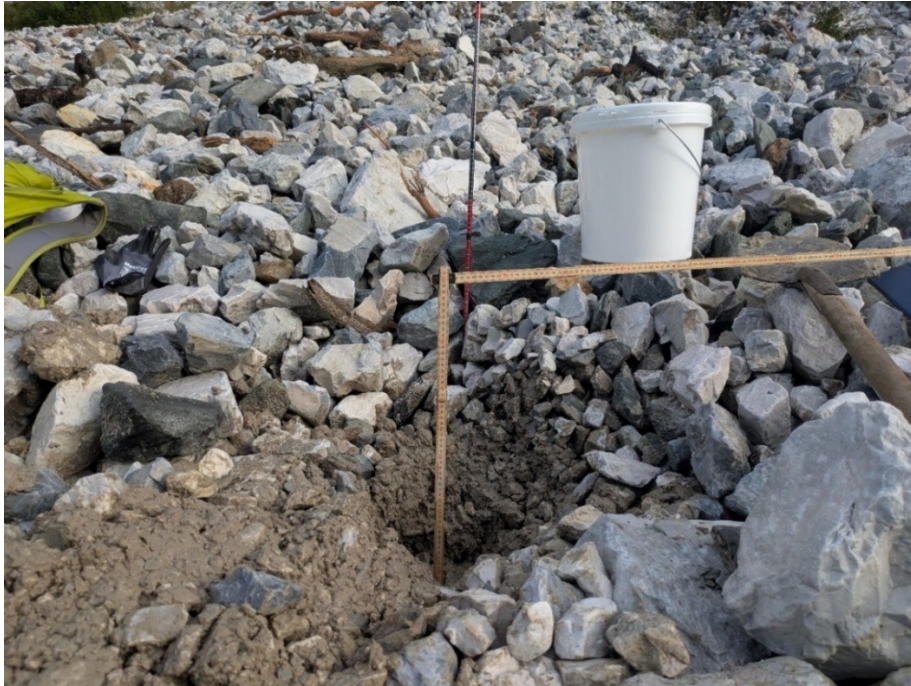
Abbildung 37: Materialprobe 1 Gallreidebach, Kalkgeschiebe: Oberflächlich ist das Feinsediment ausgewaschen; Probe 1 wurde ca. 20 cm unter der Oberfläche eines großen, ca. 2 m hohen Murlappens gewonnen. Die Gesamtprobe ist repräsentativ für das gesamte Mursediment (inklusive Grobkomponenten)

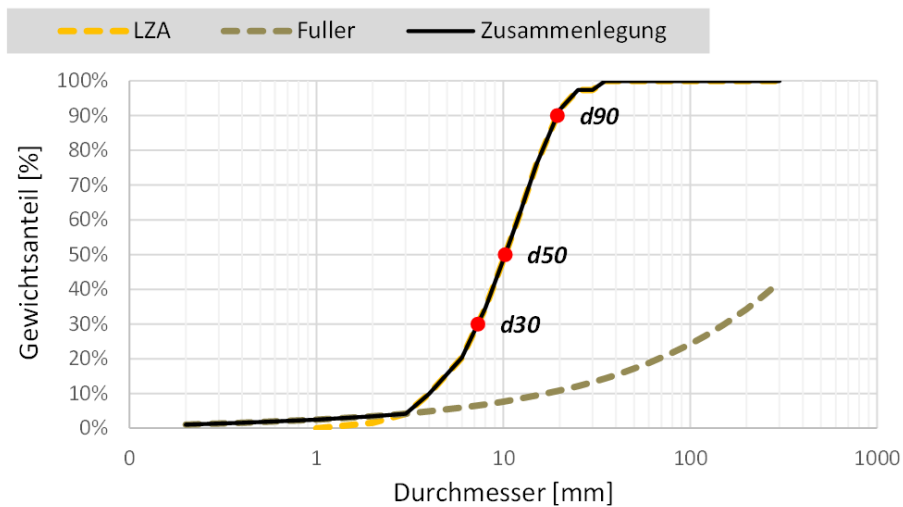
Abbildung 38: Ergebnis der Linienzahlanalyse (LZA 1) im Bereich von Probe 1

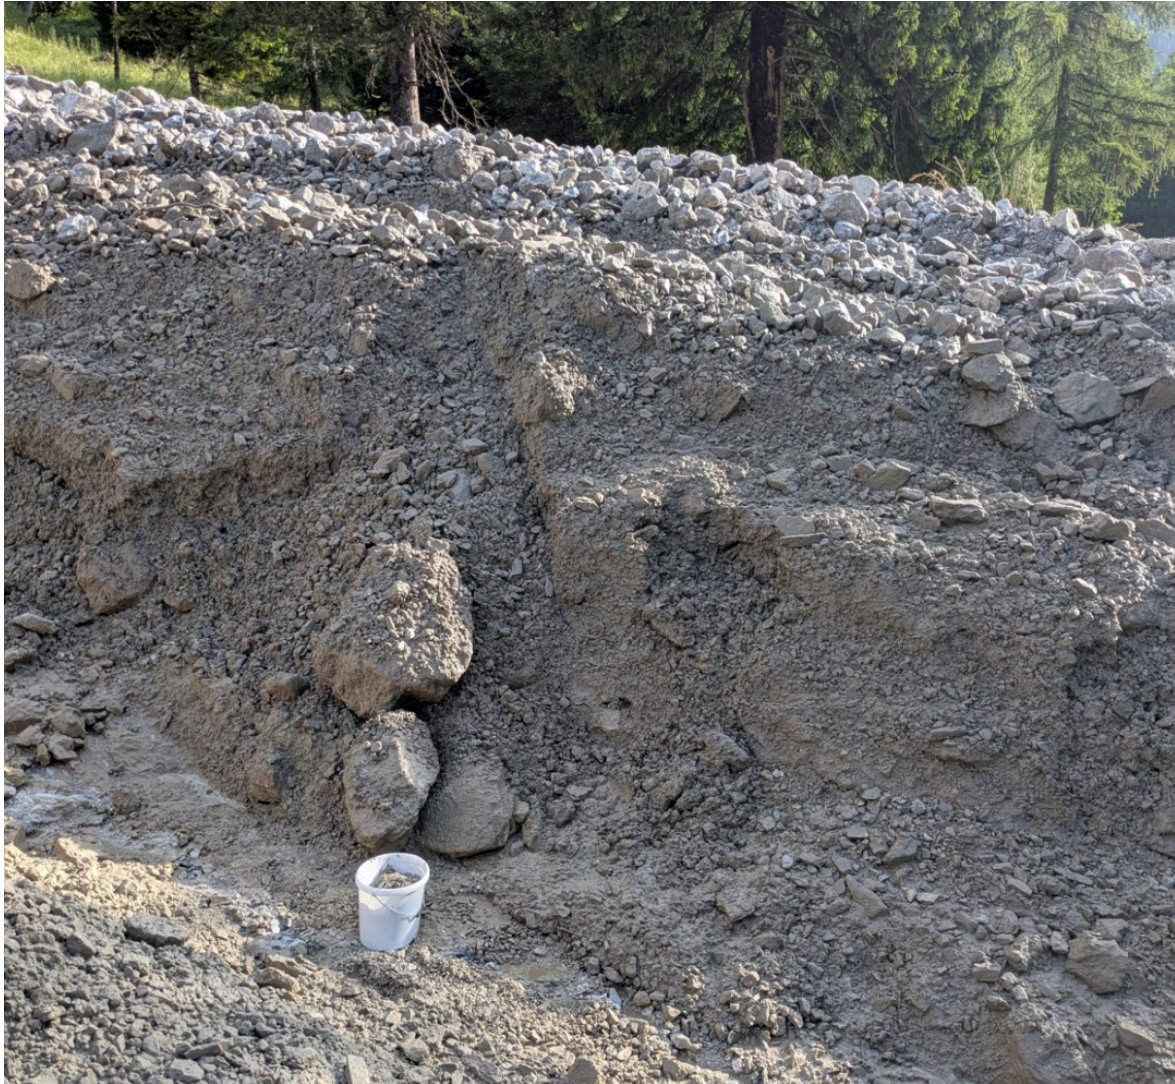
Abbildung 39: Materialprobe Gallreidebach von der Böschung eines rezenten Murgrabens in Murablagerungen vom 30.06.2025. Die Gesamtprobe ist repräsentativ für das gesamte Mursediment (inklusive Grobkomponenten). Der Kalkschutt ist locker gelagert, der Porenraum größtenteils mit Matrix verfüllt, teilweise mit Lufteinschlüssen

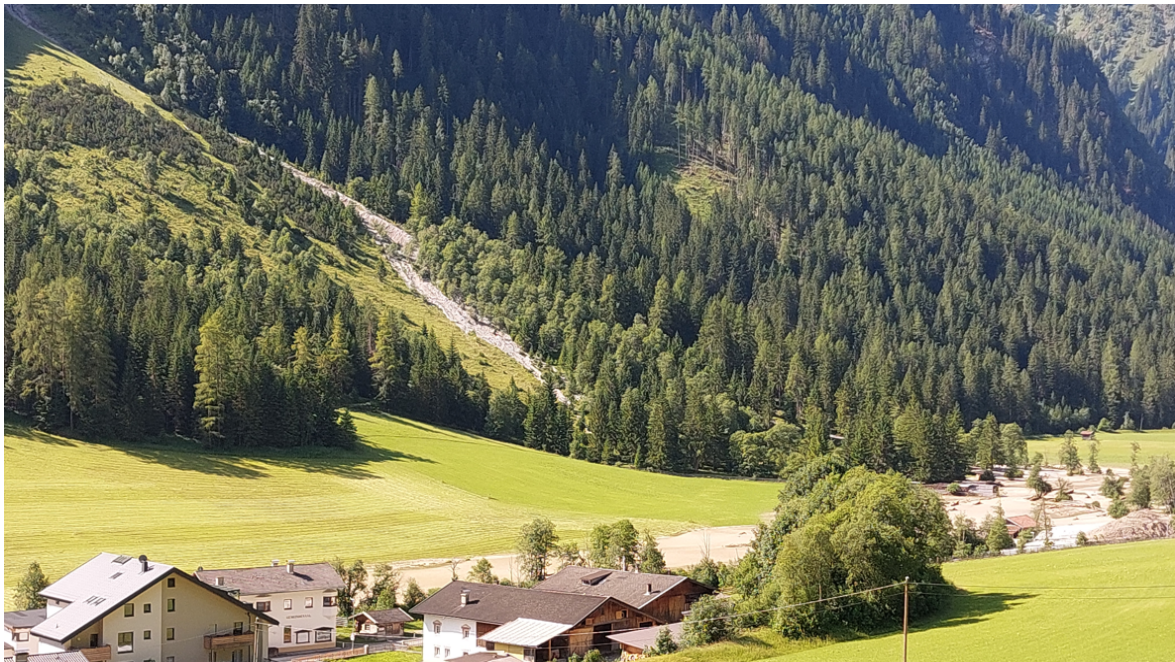
sich an dem Punkt, wo der Graben nicht mehr beidseitig bewachsen ist (Abbildung 43). Das ist offenbar der typische Ausbruchspunkt im Längsverlauf des Grabens. Bis zu dieser Stelle reichte in etwa auch die Gerinneverlandung vor dem Ereignis. Die Fotos der Hubschrauberbefliegung zeigen, dass die Murausschüttung bereits um 19:22 Uhr größtenteils vorbei war, um 21:22 Uhr sind nur noch geringe Veränderungen der Murablagerung zu erkennen. Die Ablagerungshöhe des Murfächers ist relativ konstant und schwankt zwischen 0,5 m und 1,0 m; im Mittel 0,8 m (Abbildung 44). Ein Holzzaun und parkende Autos bergseitig der Landesstraße wurden leicht beschädigt, landwirtschaftliche Flächen und die Landesstraße vermurt (Abbildung 45), der Gschnitzbach verlegt.

Abbildung 43: Kreitherbach, Unterlauf, Austrittsstelle und Schwemmkegel 1.7.2025

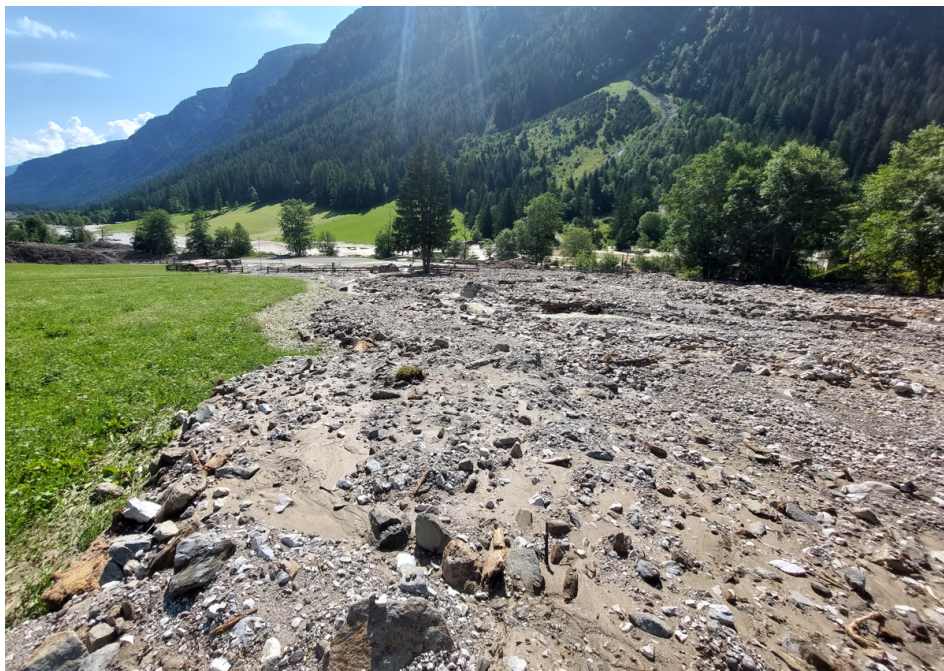
Abbildung 44: Kreitherbach, Schwemmkegel, 1.7.2025

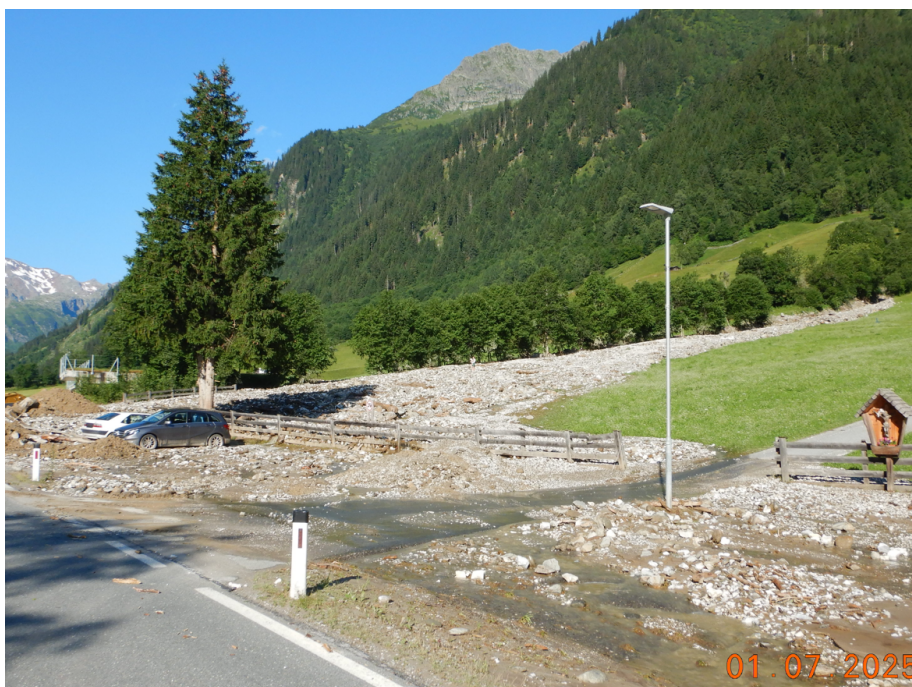
Abbildung 45: Kreitherbach, Schwemmkegel, beschädigte KFZs, 1.7.2025

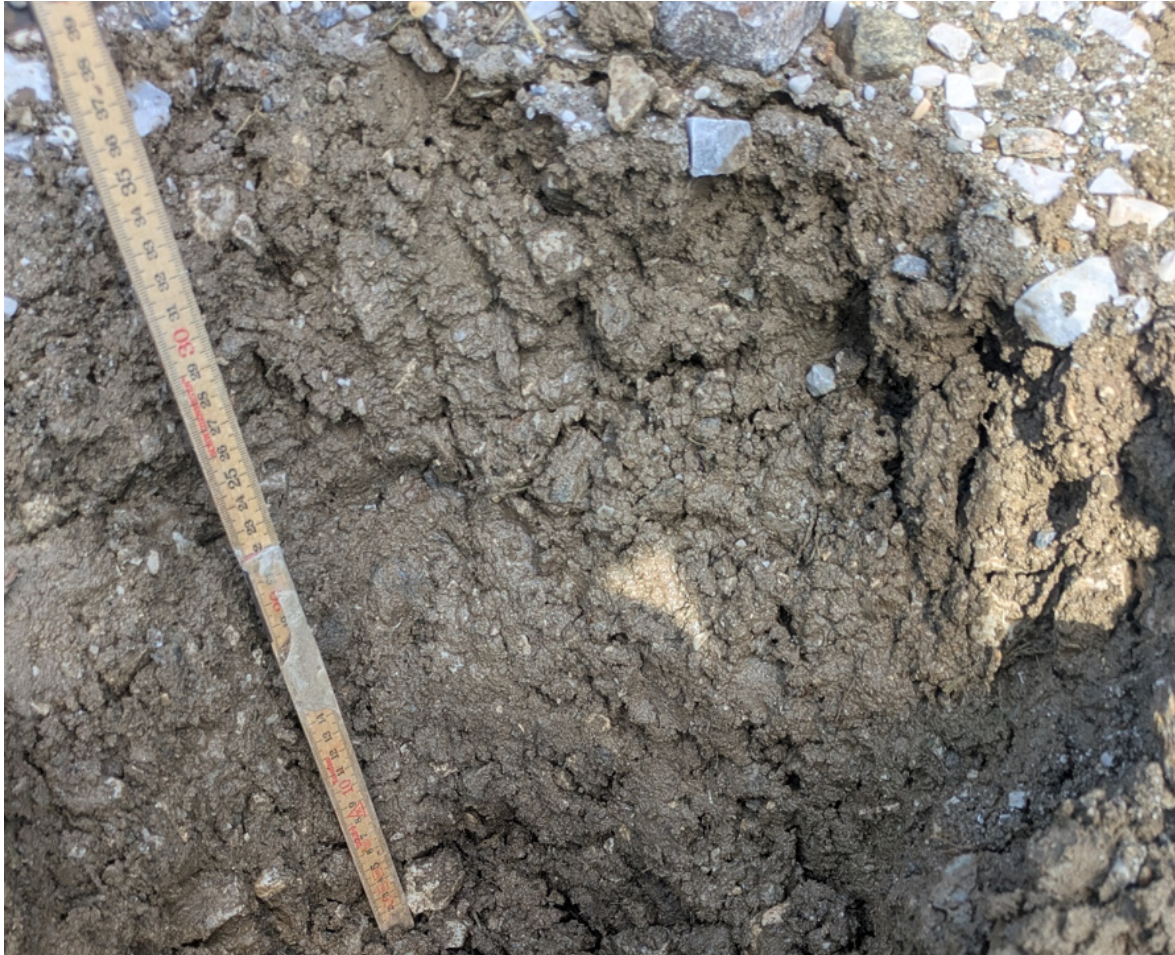
Abbildung 46: Materialprobe zuzüglich eines Blocks mit den Maßen 35x25x15 cm, ca. 20 cm unter der Oberfläche im oberen Drittel des Murfächers, feinteilreich, vermutlich sandig-lehmige Matrix

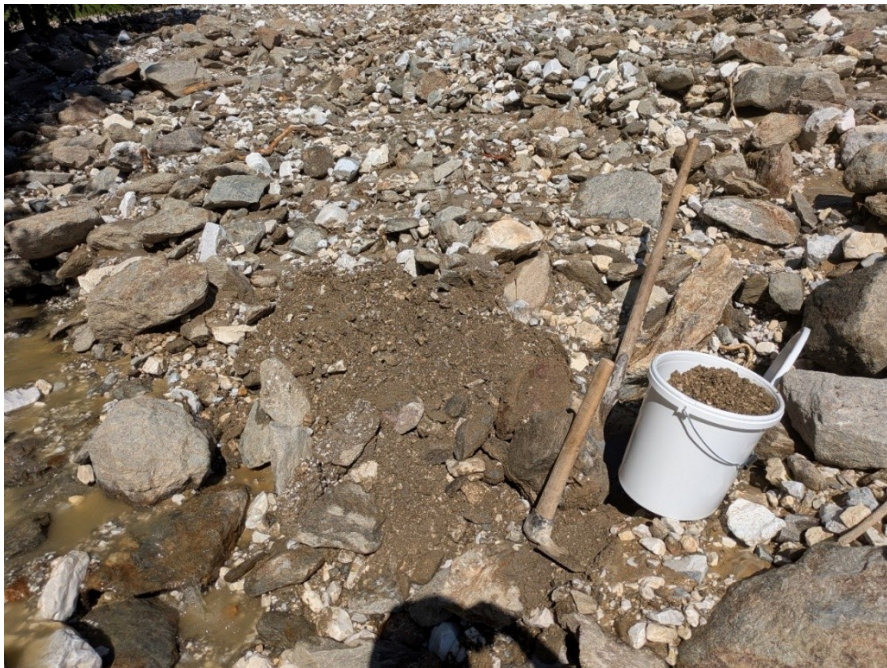
Abbildung 48: Kreitherbach, Materialprobe an einer Anschnittsböschung kurz vor der Straßenbrücke 1.7.2025

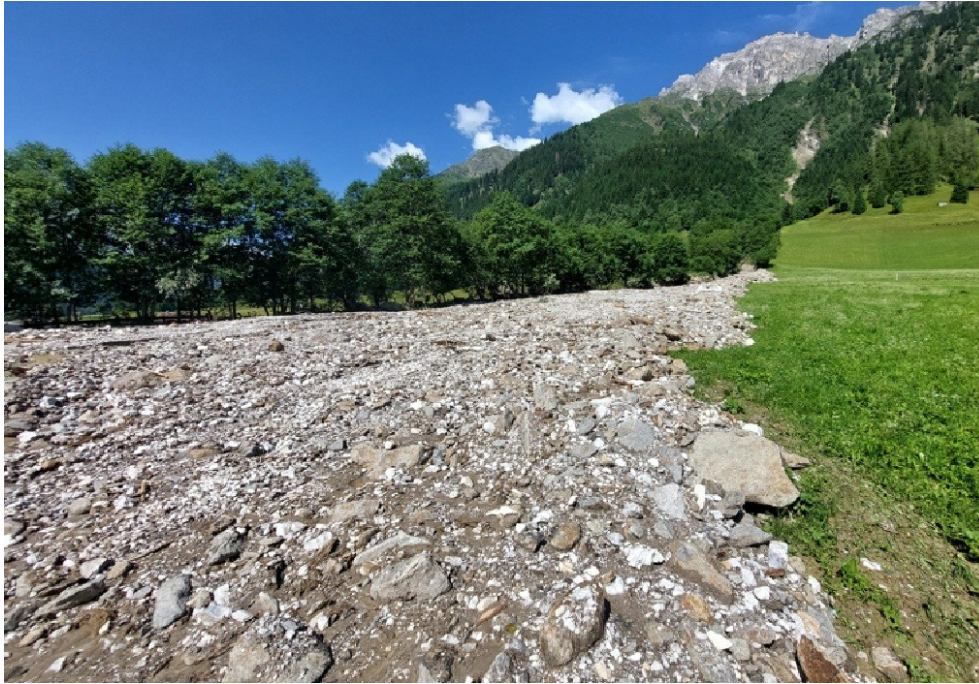
Abbildung 49: Seitenbegrenzung des Murganges, steinig-blockige Gneisblöcke

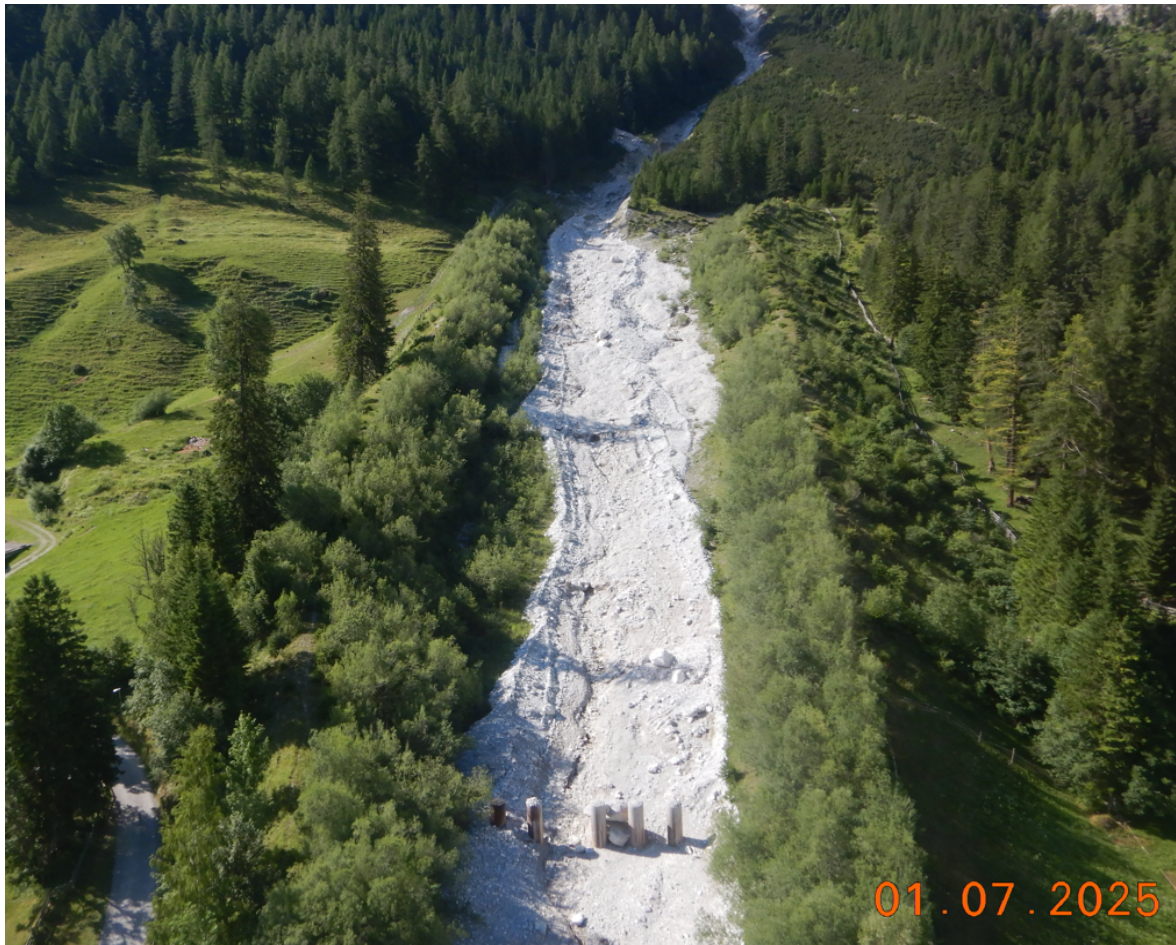
Das aus den Kalk-/Dolomit-Schuttdecken und im Mittellauf erodierte Geschiebe verklauste den Landesstraßendurchlass und führte zu meterhohen Ablagerungen auf derselben, den umliegenden landwirtschaftlichen Flächen und im Gschnitzbach. Auch beim Wildholzrechen in hm 0,35 kam es zur Verklausung. Beim Murbrecher in hm 2,1 kam es kaum zu Materialrückhalt (Abbildung 52), dieser wurde im Ereignis beschädigt. Das Ablagerungsvolumen wurde auf 10.000 m³ geschätzt. Ein orographisch links liegendes Wohnhaus wurde leicht beschädigt, die Garage eingemurt (Abbildung 53) und der Gschnitzbach um rund 100 m nach Norden abgedrängt (Abbildung 54).

Abbildung 52: Gänsebach, beschädigter Murbrecher, 1.7.2025

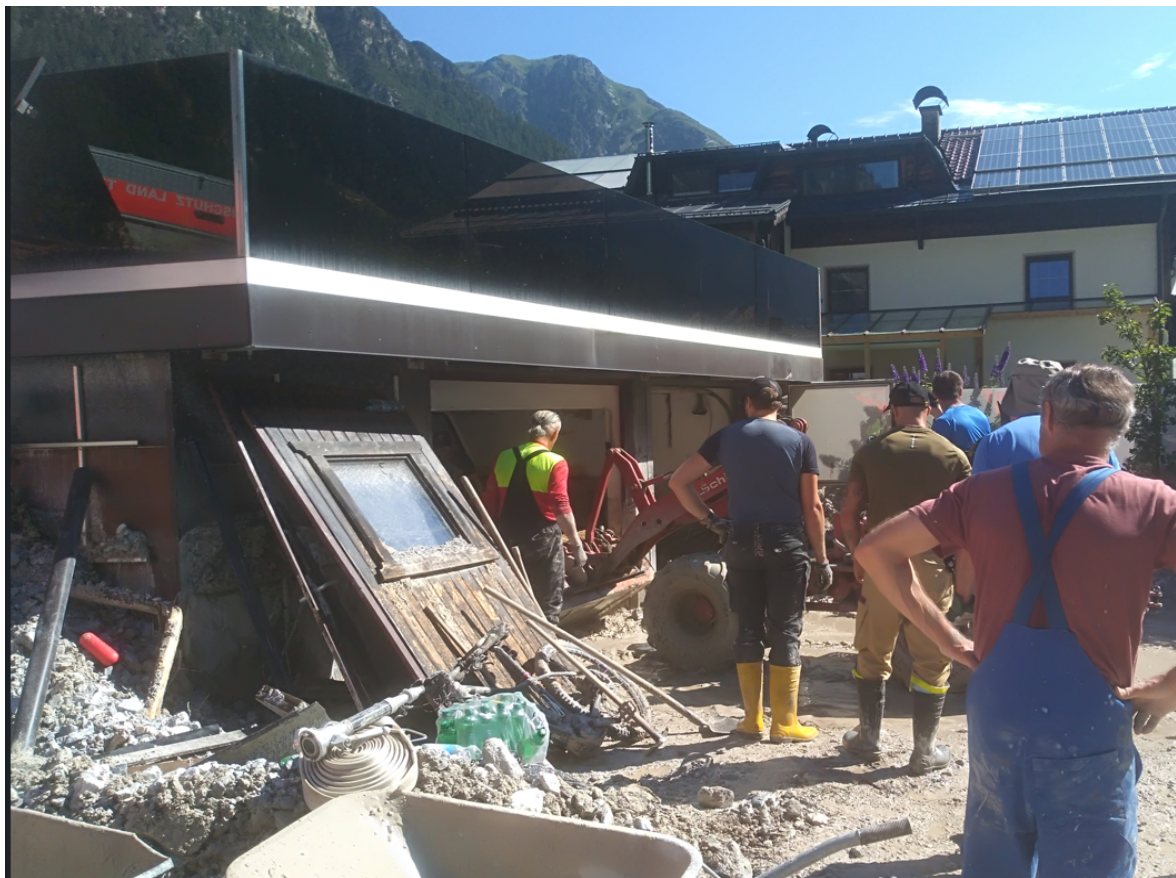
Abbildung 53: Durch Gänsebach vermurte Garage

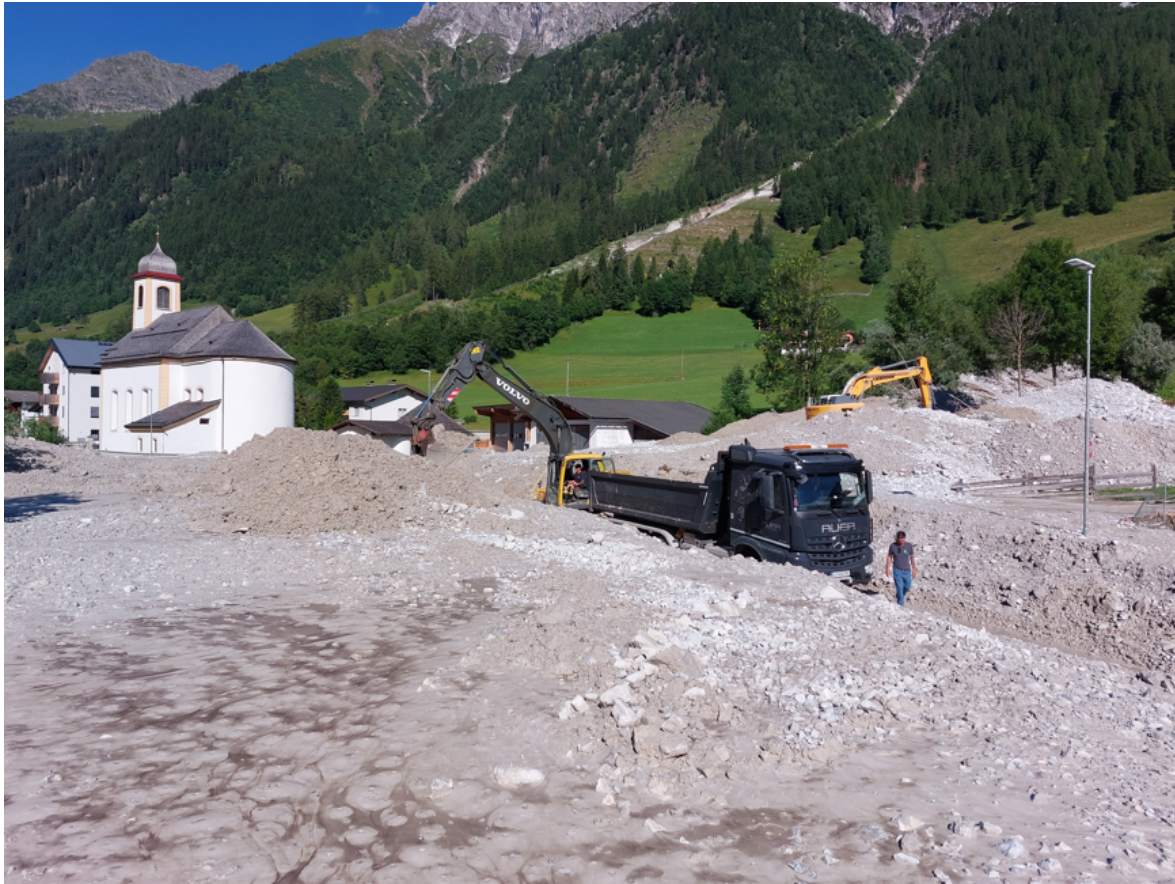
Abbildung 54: Geschiebeablagerungen des Gänsebachs im Talboden, der Gschnitzbach wurde um 100 m abgedrängt

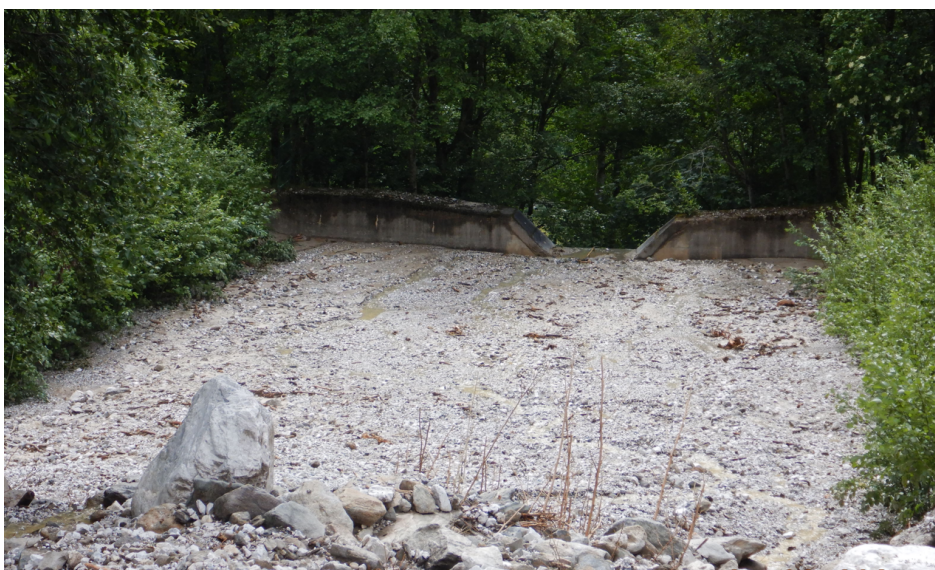
Im Geschiebeablagerungsbecken bei hm 2,4 wurde eine Geschiebefracht von rund 10.000 m³ abgelagert, das Becken war voll verfüllt (Abbildung 55). Größere Schäden unterhalb des Beckens konnten damit verhindert werden. Restgeschiebe überfloss das Auslaufbauwerk, in den landwirtschaftlichen Wiesen kamen weitere geschätzte 5.000 m³ Geschiebe zur Ablagerung, Wirtschaftsgebäude wurden beschädigt und die Landesstraße vermurt (Abbildung 56, Abbildung 57).

Abbildung 55: Gurnsbach, verfülltes Geschieberetentionsbecken
