Ereignisdokumentation 2025

Für den Forsttechnischen Dienst für Wildbach- und Lawinenverbauung

| Übersicht – Ereignis Gschnitztal 2025..... | 28 |

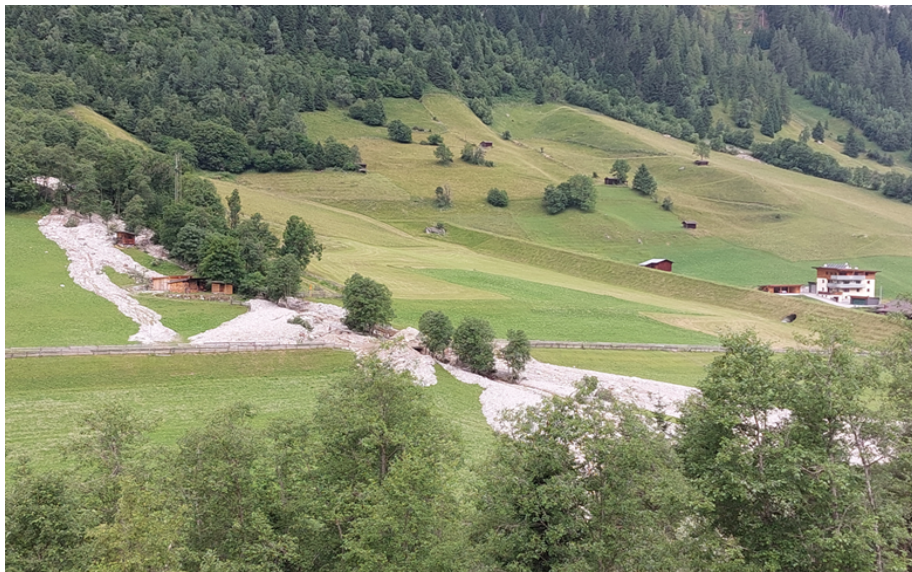
Abbildung 56: Gurnsbach, Unterlauf, Ausbruchsstelle, Geschiebeablagerungen und beschädigte Wirtschaftsgebäude

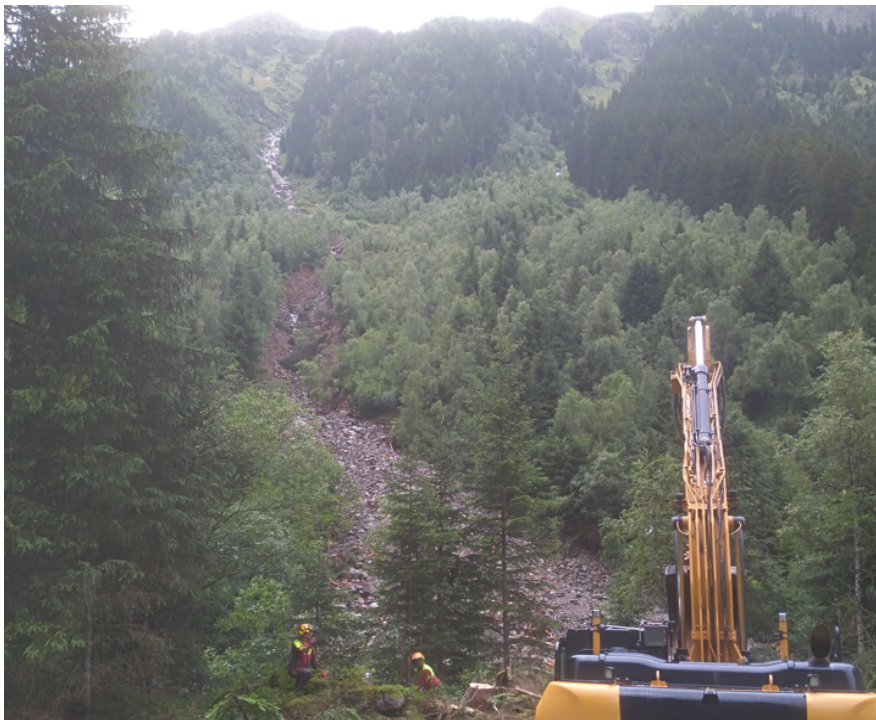
Abbildung 58: Mahdlahnerbach, 1.7.2025

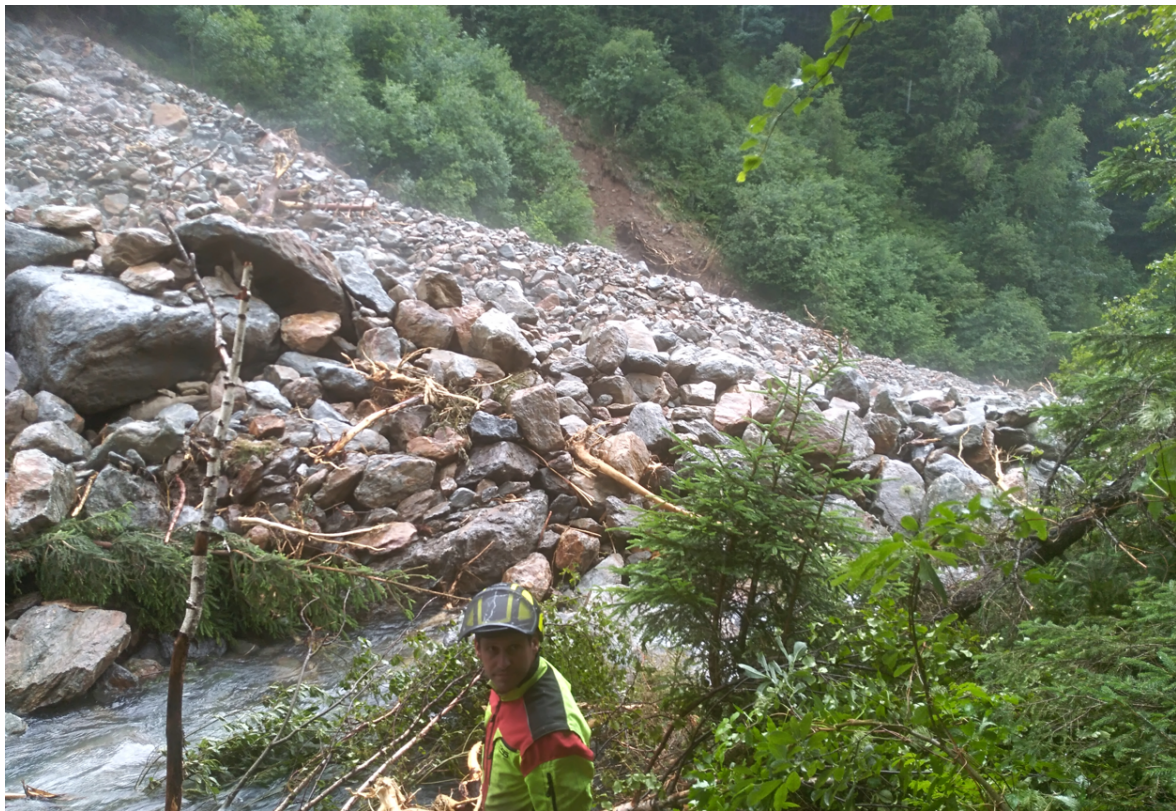
Abbildung 59: Verlegung des Gschnitzbachs durch Ablagerungen aus dem Mahdlahnerbach

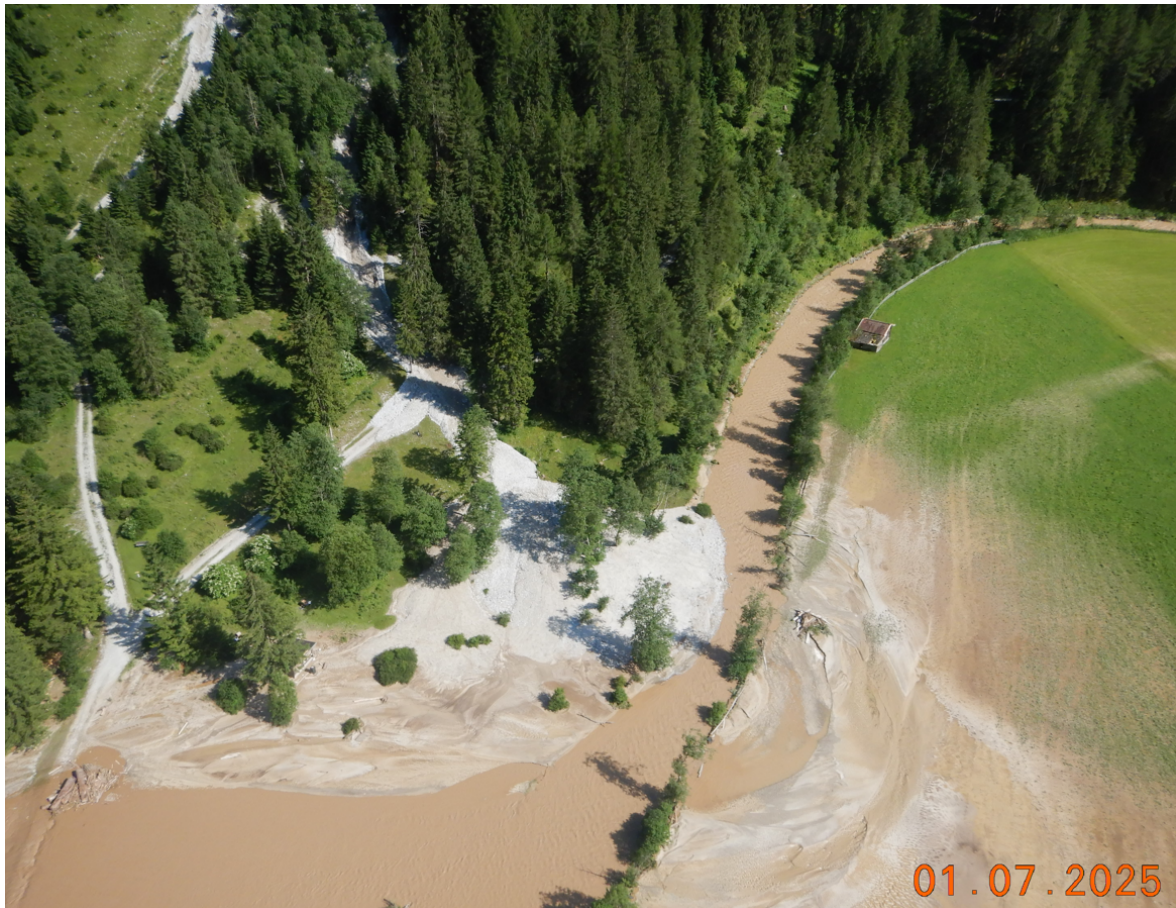
Abbildung 60: Ausuferung des Gschnitzbachs durch Ablagerungen aus dem Steckenreisserbach

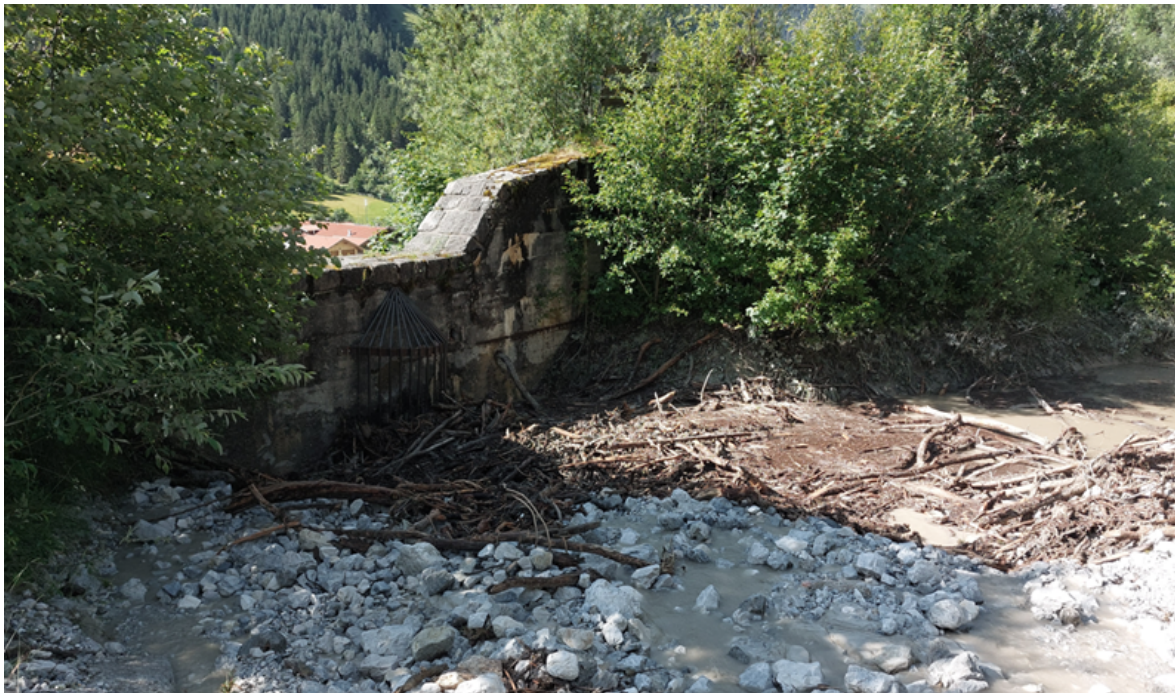
Beim Ereignis 2025 lag das Einzugsgebiet des Reisbichlbachs nur im Randbereich der Gewitterzelle. Es traten keine Schäden auf, das Geschieberetentionsbecken wurde teilverfüllt (Abbildung 62, Abbildung 63).

Abbildung 62: Teilverfüllung des Geschieberetentionsbeckens

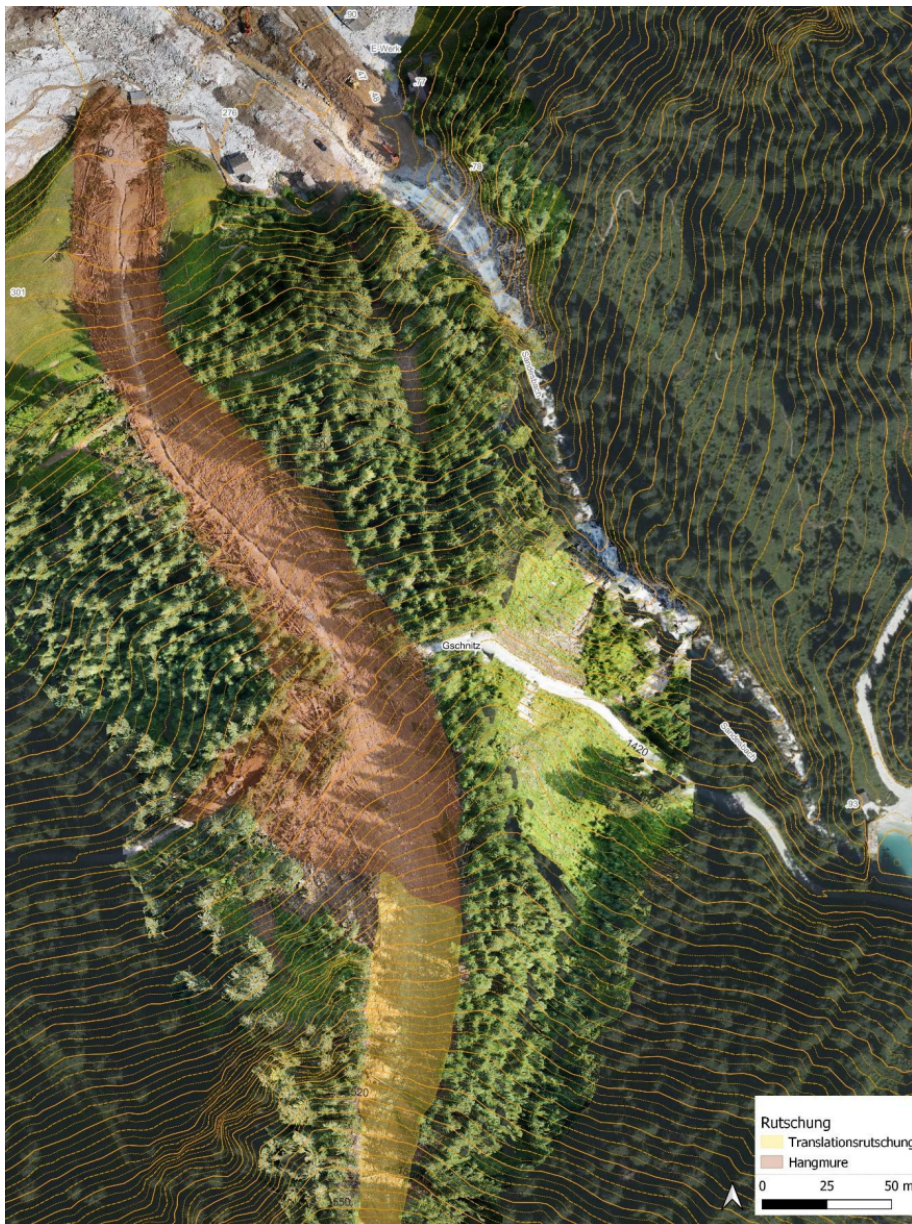
Aus dem Söldenwald (orographisch links des Sandesbachs) kam es auf ca. 1 565 m ü. A. zu einer Massenbewegung in Form einer Translationsrutschung, die sich zu einer Hangmure entwickelte, die den Talboden und den raumrelevanten Bereich erreichte (Abbildung 65). Häuser wurden allerdings nicht beschädigt.

Abbildung 65: Orthofoto mit den Rutschungen (gelb) und Hangmuren (braun)
